Hauptprüfungen an Brückenbauwerke nach DIN 1076 in der Gemeinde Tuntenhausen

Bauwerksprüfung 2020 H nach DIN 1076
 BW 32 - Straßenbrücke über die DB-Linie Rosenheim - München

Überwachung und Prüfung von Brücken im Zuge von Straßen und Wegen nach DIN 1076

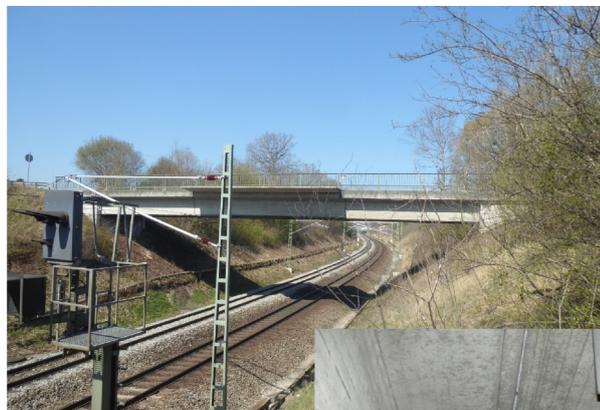
Foto 7aH: Auflagerbetone (Orf West) und Eisenbetondeckung ohne erkennbare Schäden

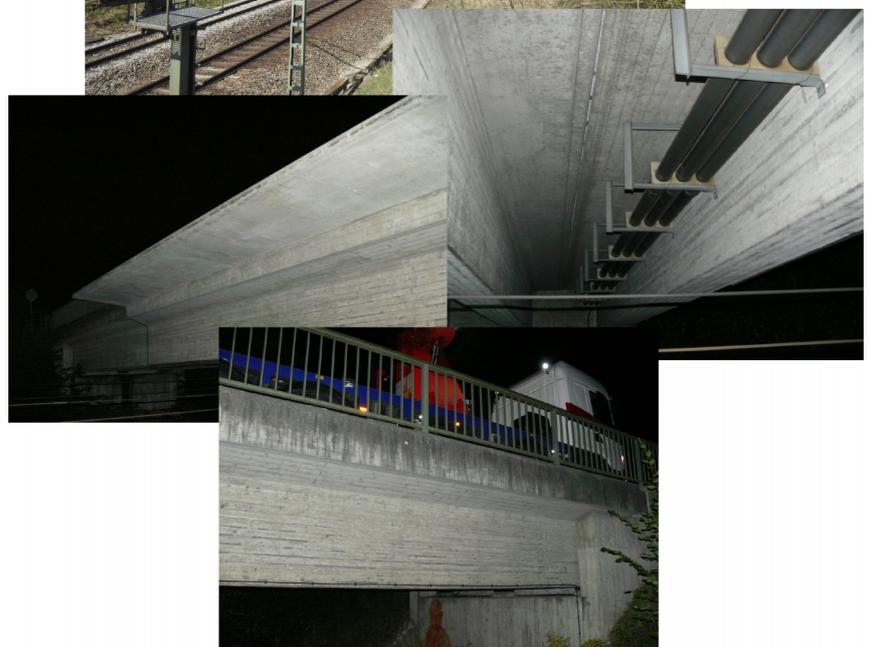
Foto 7aB: Pfostenbetonen sowohl in Ordnung, nur kleinere Schäden erkennbar (s. Foto 7c)
